TRAITEMENT DES BOUES D'EPURATION SUR LITS PLANTES DE ROSEAUX

BILAN 2009

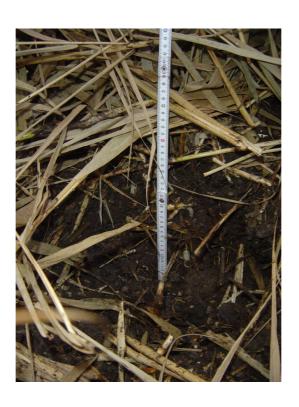
4.3.1. Surbourg

L'alimentation des lits 1 et 2 a été arrêtée à partir de mi-juin 2009. Les prélèvements ont été réalisés dans le lit n°1 à une trentaine de centimètres de la surface les 22/09 et 22/10. Les rhizomes sont développés en profondeur et forment un réseau relativement dense.

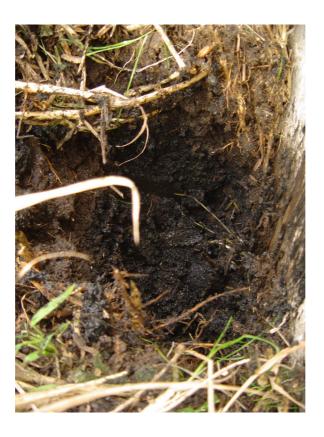
4.3.2. <u>Buhl</u>

Les prélèvements ont été réalisés dans le lit n°2, laissé au repos toute l'année, à une profondeur d'environ 30 cm. La différence de structure et de couleur des boues est flagrante avec celles de Surbourg et d'Ingolsheim : les boues, au-delà des 20 premiers centimètres, sont pâteuses et les rhizomes sont faiblement présents en profondeur. Le taux d'humidité marqué des boues lors des prélèvements se confirme avec les analyses avec l'obtention d'une siccité faible (19.1 % le 24/09 et 14.4 % le 20/10) à peine suffisante pour pelleter les boues.

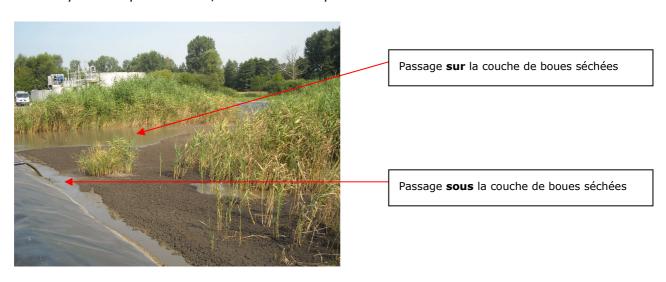
Le faible débit de la pompe d'alimentation en boues du silo n'évite pas le phénomène déjà observé en 2008 sur le lit 2, à savoir le passage de boues fraiches sous la couche de boues déshydratées par endroits, au lieu de se répandre en surface.

Ici comme à Buhl, on note l'absence de déflecteur au débouché des conduites d'alimentation. Il est possible que, compte tenu de la configuration de l'installation, ce phénomène serait nettement amoindri avec la présence de roseaux en forte densité au droit des conduites.

La répartition des flux serait également meilleure avec un nombre plus important de points d'alimentation, qui seraient de ce fait moins espacés (3 points d'alimentation sur 40 m).

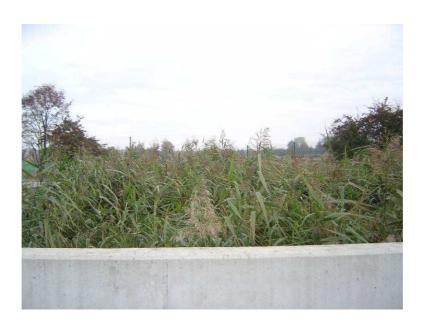
<u>Surbourg</u>: globalement, les roseaux sont très bien implantés dans les lits, les reprises de végétation ont lieu sans difficulté au printemps. Par ailleurs, l'alimentation en boues en hiver, alors qu'il n'y a plus d'activité végétative ne semble pas nuire au bon fonctionnement des lits.

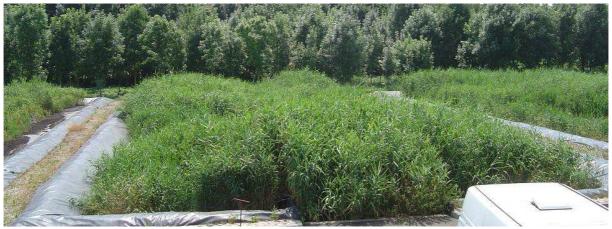
Lit 2

- lit 1 : la végétation est globalement bien implantée, mais parcimonieuse en bordure du lit. Le développement en hauteur des roseaux est inégal.
- lit 2 : (non alimenté en 2009) 1/3 du lit n'a plus de roseaux, ni aucune autre espèce végétale. Un désherbage du lit a été réalisé dans les zones non colonisées par les roseaux afin d'en retirer notamment les arbustes qui s'y développaient. Alors qu'une reprise du développement des roseaux avait été observée en 2008 sur le lit 3 (alors au repos), cela n'a pas été le cas pour le lit 2 en 2009. Par contre, les zones déjà colonisées ont connu un développement relativement dense.
- lit 3 : la population de roseaux a progressé pendant l'année de repos du lit (2008) mais un peu moins d'un quart de la surface reste non colonisée par les roseaux.
