## Visite de Zones de Rejet Végétalisées Compte-rendu commenté de la visite de la ZRV de St Just (34) (Zone Libellule®)

du 28 mai 2013

par l'atelier ZRV du groupe de travail

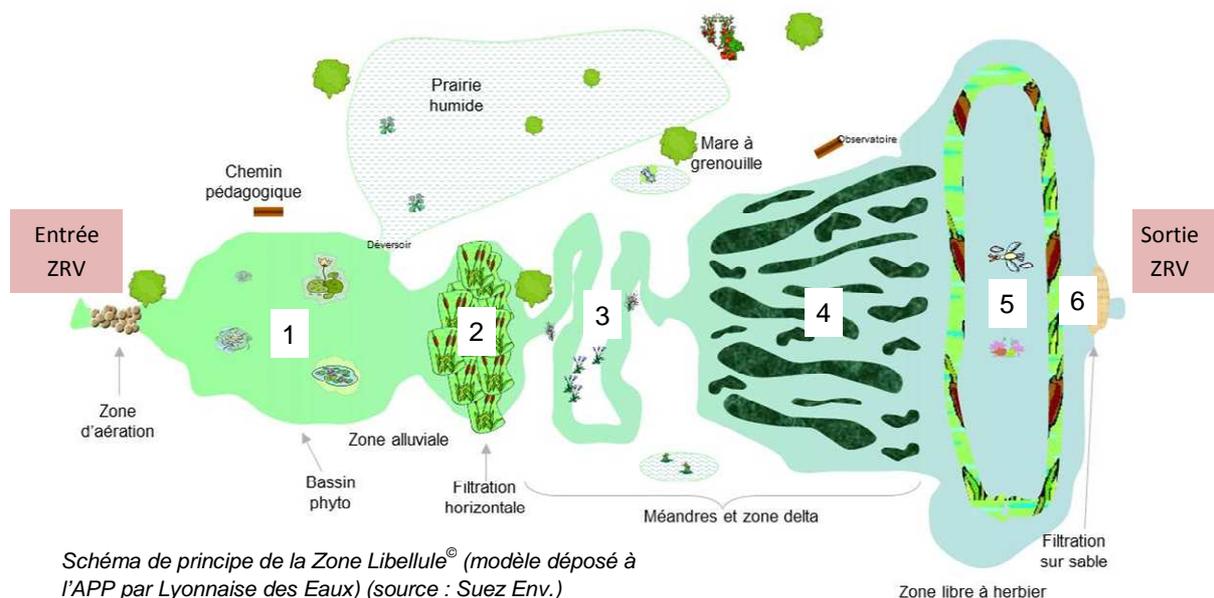
**Caractéristiques.** Située à proximité immédiate de la station d'épuration, elle reçoit la totalité des eaux usées traitées. Surface totale ≈ 15 000 m<sup>2</sup>, dont 8 600 m<sup>2</sup> en eau (hors prairie humide). Constituée d'associations de ZRV de types bassins, prairies, fossés et autres, en série.

**Enchaînement de différents compartiments.** Justifié uniquement pour le bassin en tête (rétention des éventuelles MES issues de la station) et le filtre à sable (filtration finale).

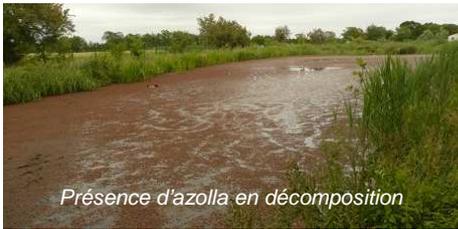
<b>5. Zone libre</b>	<p><b>Caractéristiques.</b> Prof. 80 cm, <math>t_{s\text{ théo}}</math> 1,7 à 2,8 j. Ilots végétalisés.</p>

<p><i>Présence d'azolla en décomposition</i></p>
----------------------	---	--

- septembre 2012 : faucardage complet de la zone qui commençait à se fermer (perte de biodiversité) avec exportation de la partie aérienne des végétaux. Cette opération devra être renouvelée tous les 2 à 3 ans selon SUEZ Eau France.
- évacuation manuelle de l'azolla (espèce invasive majeure, 7 t évacuées (poids frais)) et des lentilles d'eau. Une couverture végétale totale réduit à néant la photosynthèse (anaérobiose et absence de photodégradation).
- remodelage des méandres (cf paragraphes suivants) : les végétaux peuvent créer des dysfonctionnements hydrauliques par blocage des écoulements aux jonctions entre bassins.

*Faut-il recommander d'évacuer régulièrement les espèces végétales envahissantes flottantes ?*
